Studium przypadku: Inżynieria pożarowa zastosowana do centrum handlowego "Las Cañas", Viana, Hiszpania

"Las Cañas" to centrum handlowe zlokalizowane w centrum miasta Viana, w Hiszpanii, na północy regionu Navarra. Centrum składa się z 80 sklepów, 12 kin, 1 dyskoteki, kregielni z 12 torami i hotelu o 75 pokojach. Centrum handlowe otwarto w 2003 roku.

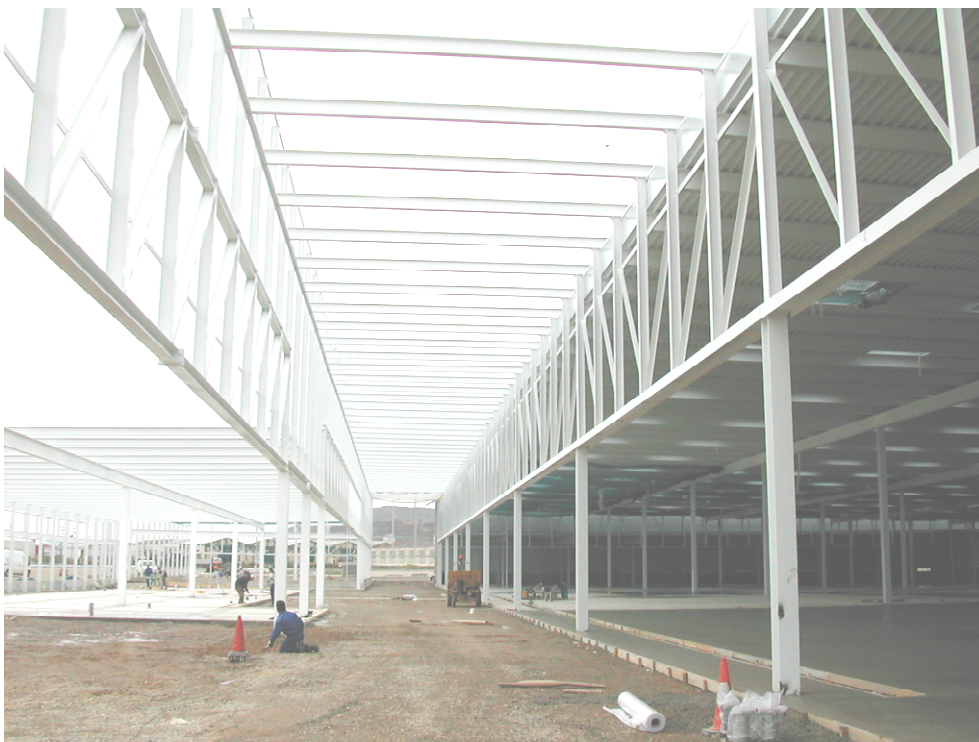
Rys. 2.2 Konstrukcja korytarza w czasie wznoszenia

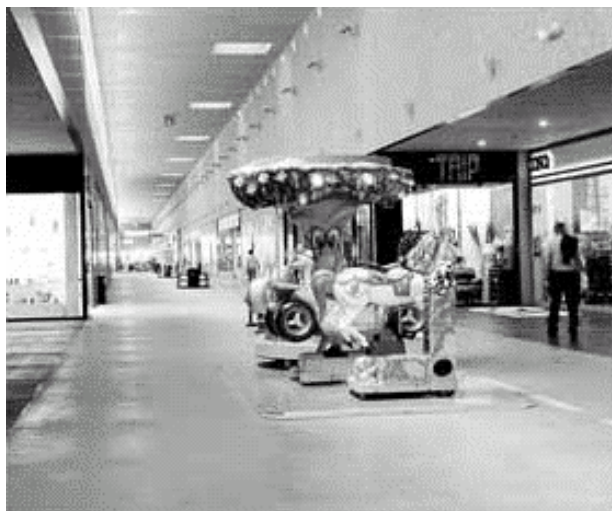
Rys. 2.3 Skończony korytarz

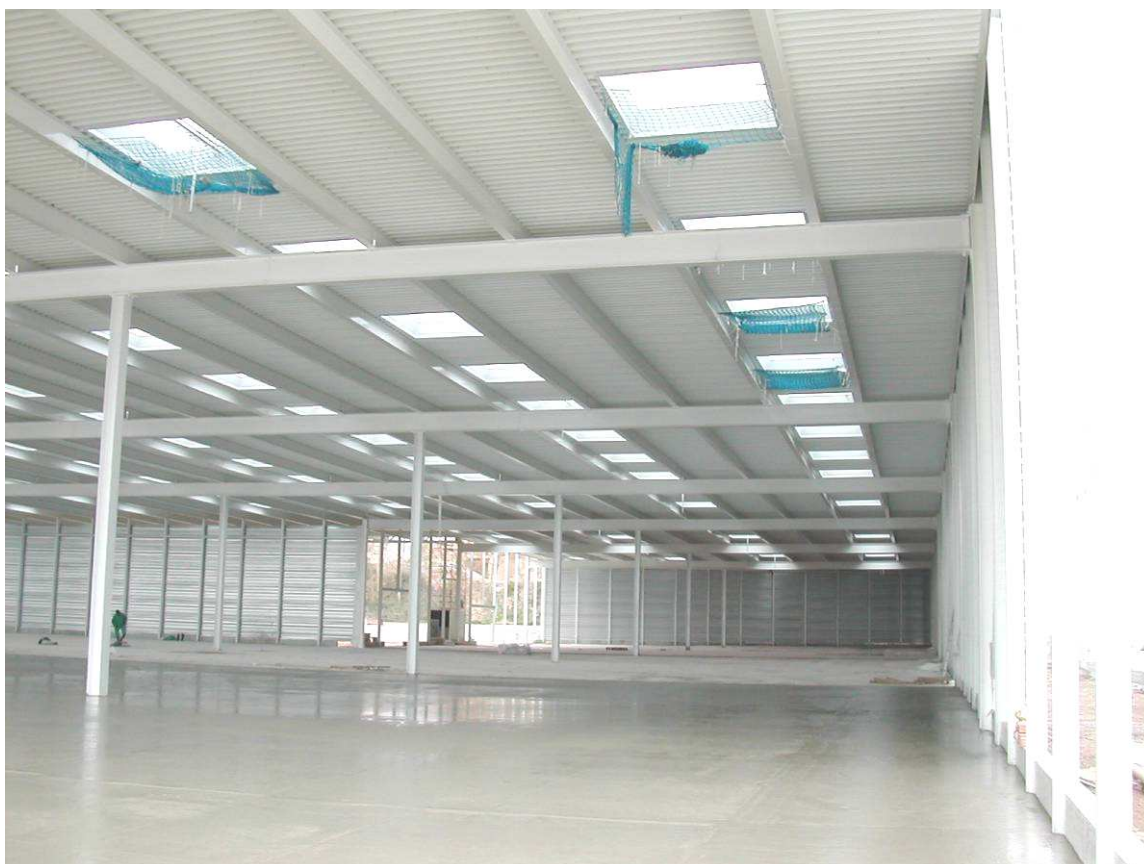
Rys. 2.4 Konstrukcja supermarketu czasie wznoszenia

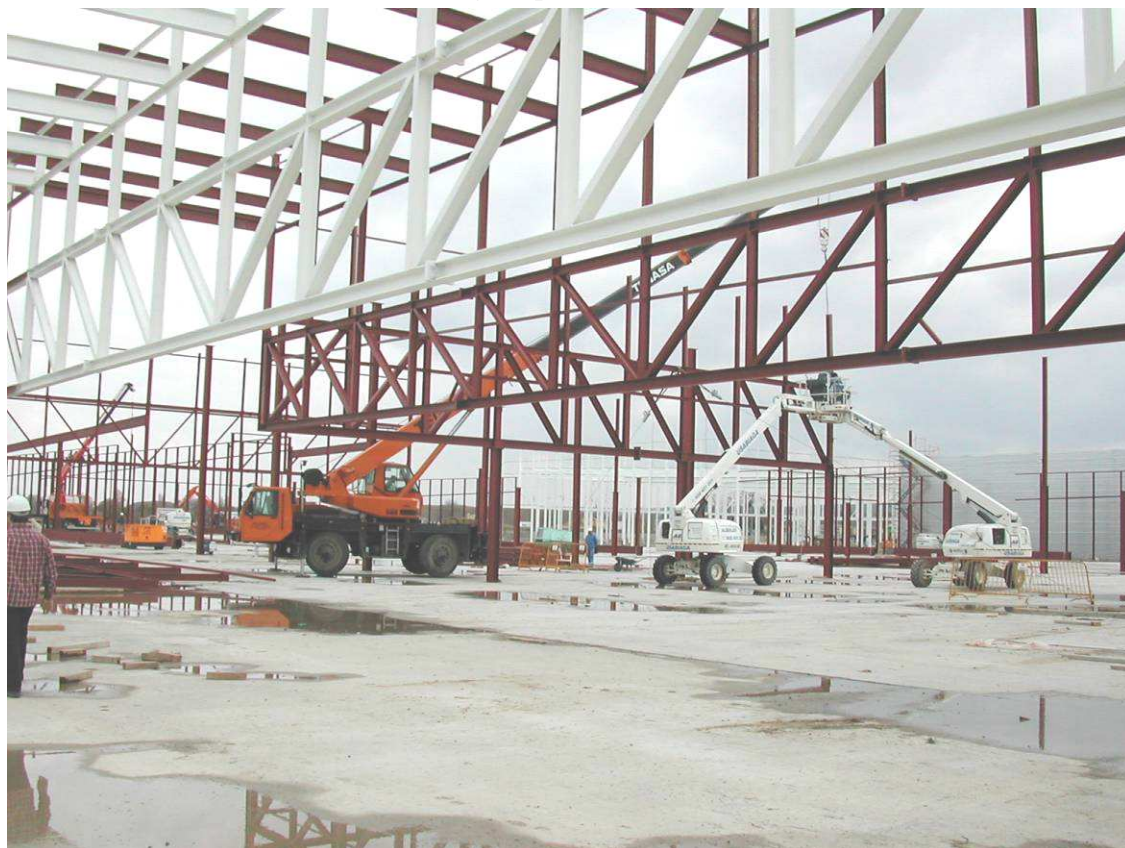
Rys. 2.5 Praca na budowie na etapie wznoszenia konstrukcji stalowej
